# HET HOUT BLAD

# MEERPALEN ALS BASIS VOOR ICOON

## BRUGGENBEDIENINGSCENTRUM SWETTEHÛS IN LEEUWARDEN

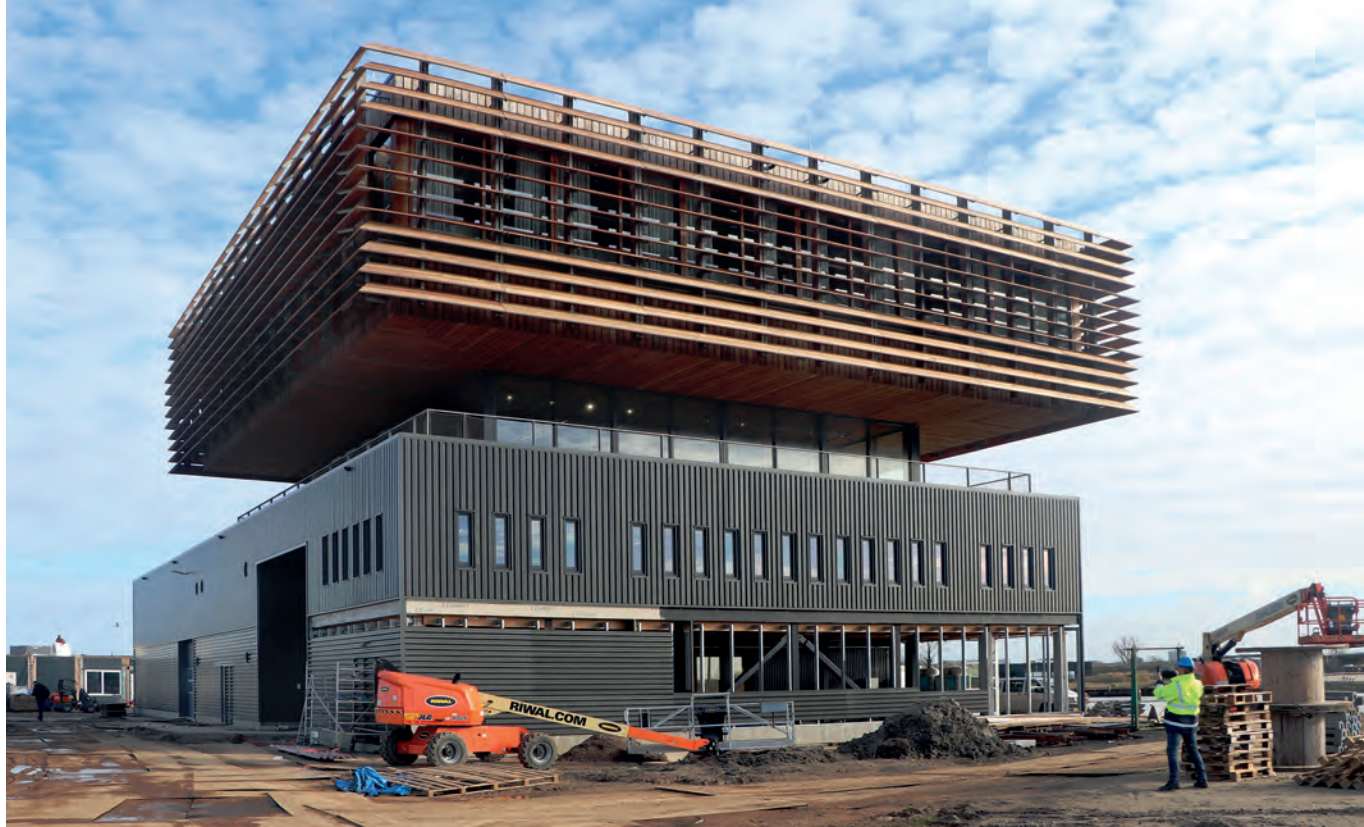
*De houten lamellen van basralocus alsmede het plafond onder het overstek zorgen er voor dat het gebouw volop circulariteit uitstraalt.*

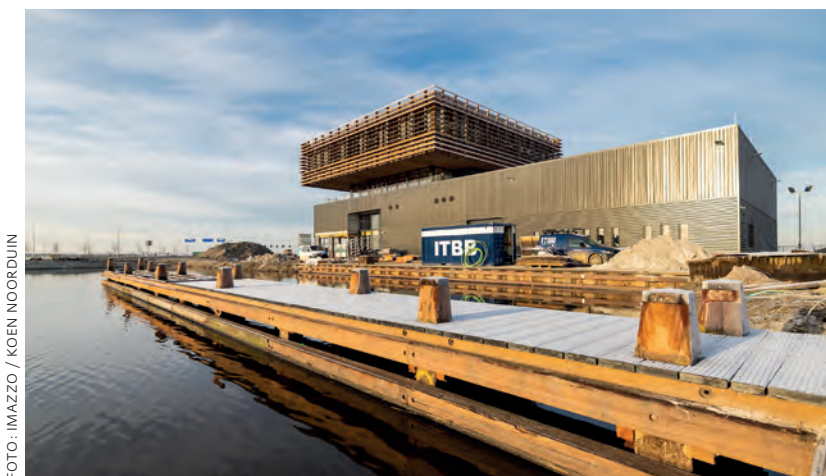
*Een verticale zaagsnede in de meerpalen voorkomt ongecontroleerde scheurvorming, een risico bij brand.*

**Scheurvorming door vocht** 'Er bleek echter wel een probleem met vocht', vult Castelein aan. De palen hadden natuurlijk altijd in het water gestaan en lagen vervolgens in opslag. Hupkes koos de droogste stammen om te bewerken, maar het vocht gaat er maar heel langzaam uit. 'Natte palen zijn constructief minder sterk dan droog hout. Maar het grootste risico zat in de scheurvorming die kan optreden bij droging. En dan niet zo zeer voor de sterkte, maar voor aantasting bij brand. Een grote scheur tot de kern maakt het aanstralingsoppervlak groter, waardoor bij brand een groter deel van de doorsnede wordt aangetast. Op dit risico hebben we geanticipeerd door te kiezen voor gecontroleerde scheurvorming door ze over de lengte in te zagen. Daarmee voorkom je spanning bij krimp. De zaagsnede is vervolgens opgevuld met een schuimband die opzwelt bij brand.' Dit waren oplossingen die niet vooraf waren bedacht, maar die gaande het proces uit de hoge hoed getoverd moesten worden.

**Taps toelopen** Stammen van basralocus worden niet bezaagd, maar komen als vierzijdig bekapt en gekantrecht hout naar Nederland. Dat is aan de buitenzijde duidelijk te zien en moest van de architecten ook zichtbaar blijven. Waar echter vooraf niet mee gerekend was, was dat de meerpalen taps toelopen en allerlei maten hadden. Dat had consequenties voor de sterkteberekeningen, maar vooral ook voor de toepasbaarheid en detaillering. Het constructieve ontwerp werd daarom aangepast. Waar in eerste in-

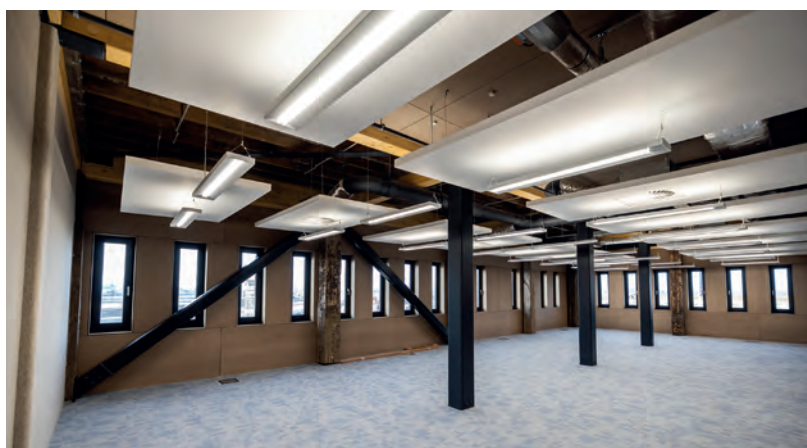
*In de onderste twee bouwlagen geeft een ring van stalen kolommen aan waar de uitkraging van de topklaag afsteunt. De belasting was hier te hoog voor houten kolommen. De houten kolommen staan los van de gevel.*

ten is. Daarboven is een terugliggende transparante derde bouwlaag met buitenterras geplaatst, die dienstdoet als centrale ontmoetingsruimte en kantine. De iconische top daarbovenop is het domein van de brugwachters. Dit is een uitkragend volume met glazen gevels en houten lamellen er omheen, dat al van verre zichtbaar is en de aandacht trekt. Constructief kon dit op meerdere manieren worden uitgewerkt. Zo was een prachtig houten vakwerk mogelijk voor de uitkragende bovenste laag. Maar er hadden ook kolommen onder de uitkraging geplaatst kunnen worden. 'Er is steeds gezocht naar een optimum tussen materiaalgebruik en architectonisch beeld. Ook de kosten speelden een rol', vertelt constructieadviseur Jan Dijkstra van Sweco. Uiteindelijk is ervoor gekozen om de uitkraging van de bovenste bouwlaag uit te voeren met een stalen vakwerk, dat is weggevoerd in de verhoogde (leiding)vloer. De bovenbouw steunt met een ring van stalen en houten kolommen af op de onderbouw. 'De zwaarst belaste kolommen zijn uitgevoerd in staal. Hout zou op die plekken heel grote afmetingen moeten hebben. Dat zouden we tweedehands niet gaan vinden.' Alle andere kolommen zijn wel in hout uitgevoerd.

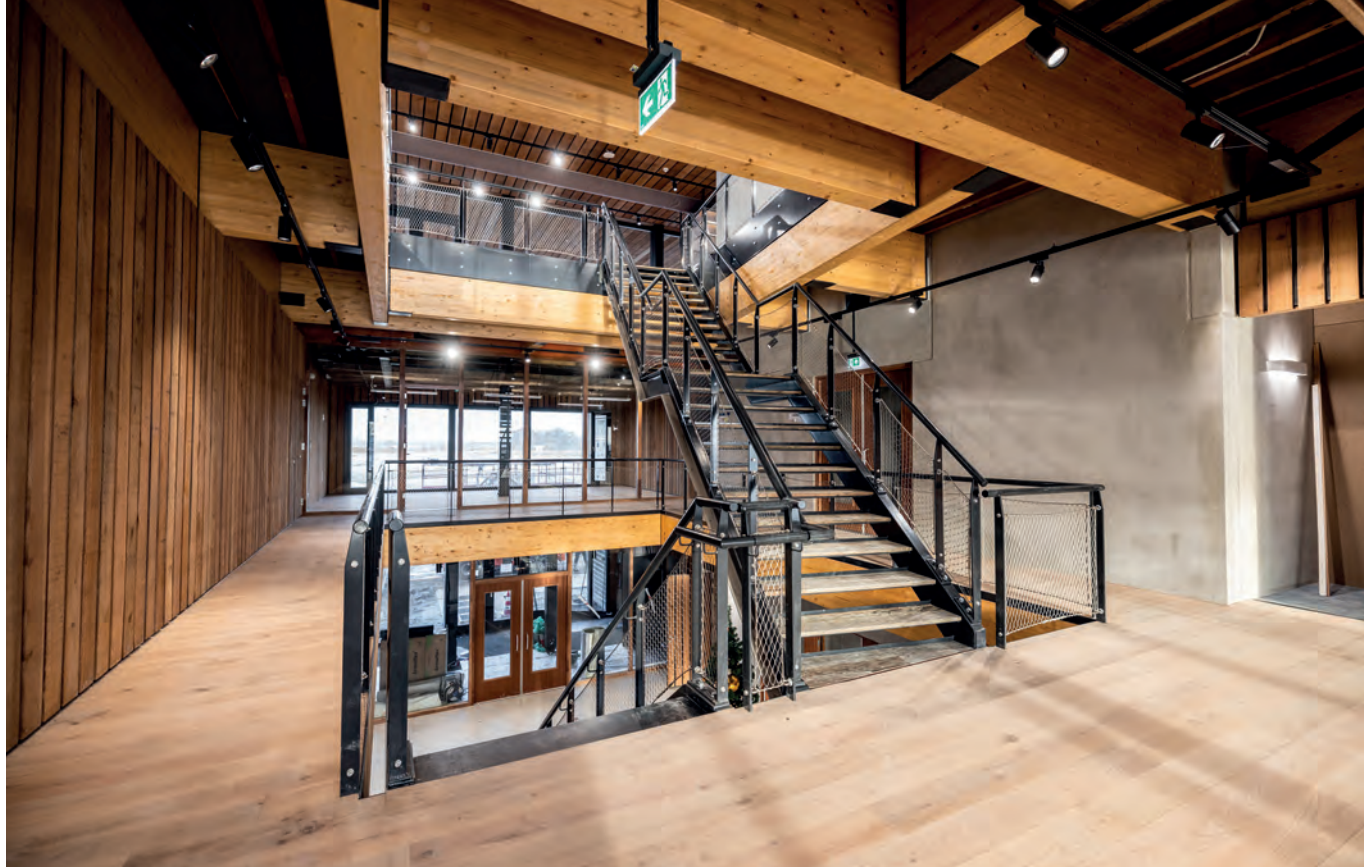
Het hart van het gebouw is een vide met trappen. In dit deel komt hout in vele verschijningsvormen bij elkaar.

**Publieke ruimte** Centraal in de eerste drie bouwlagen ligt een publieke ruimte met vide en trappen. In deze ruimte komt veel hout samen, zoals de basralocus plafonds en de houten kolommen van meerpalen, maar ook gelamineerd hout als balkenstructuur rondom de vide. Dit gelamineerde hout is nieuw omdat het hergebruikt niet in de juiste maten te verkrijgen was.

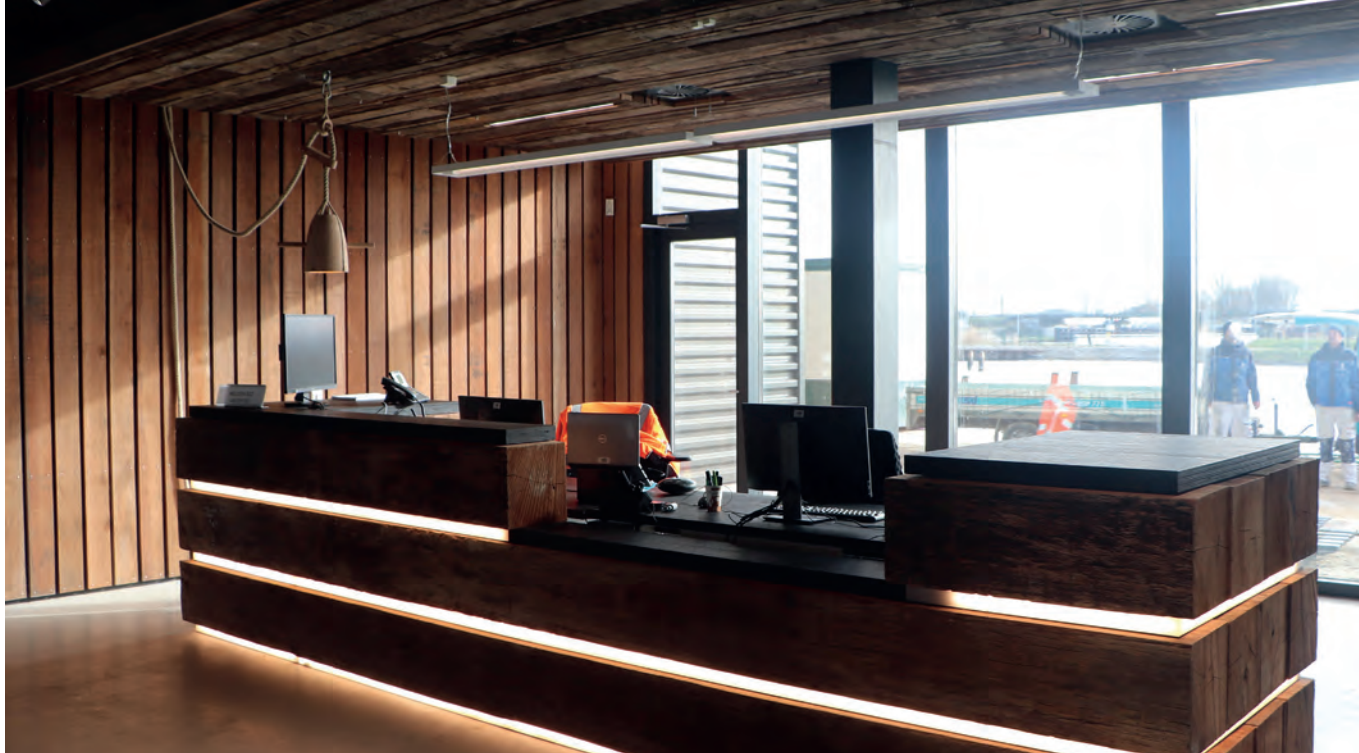
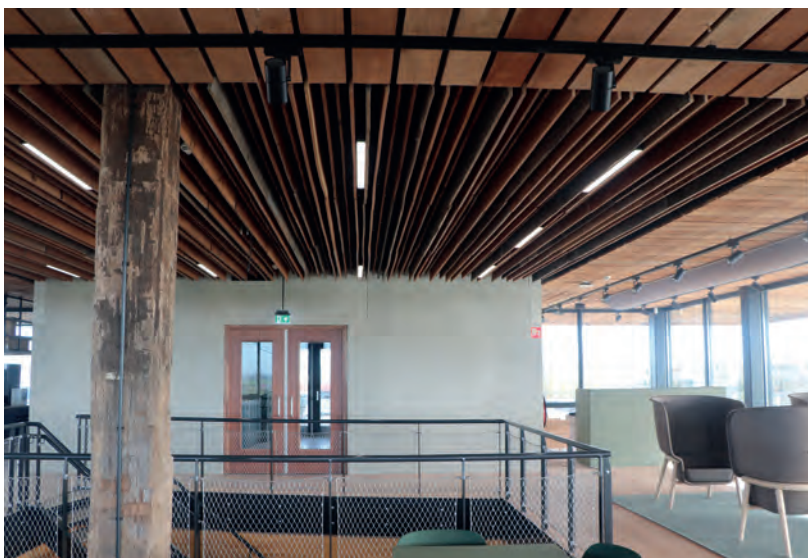
Boven de ontvangstbalie is een plafond gemaakt met de van de basralocus kolommen gezaagde delen. Foto onder: Bovenin de vide zijn de delen van de basralocus kolommen verticaal geplaatst vanwege de gewenste geluidsabsorptie.

**Zaagresten in plafond en als lamellen** De delen die van de kolommen zijn gezaagd, zijn hergebruikt in plafonds. Zantman: 'Toen de aannemer die op een stapel had liggen, belde hij me op: wil je dat echt want het ziet er niet uit... De delen hadden heel veel verschillen in kleur, structuur en uitstraling. We hebben er toch maar een proefdeel mee gemaakt en het bleek in zijn totaliteit juist een verrassend mooi beeld te geven.' Hiermee is onder meer het plafond boven de balie ingevuld. Voor het plafond boven in de vide zijn deze delen ook gebruikt, maar hier zijn ze als verticale lamellen toegepast. Dit was een oplossing om voldoende openheid in het plafond te creëren voor de benodigde akoestische demping. Daarnaast zijn (recht) gezaagde planken van basralocus meerpalen gebruikt voor de gevelbekleding van en de lamellen rondom het brugbedieningscentrum. Ook de plafonds van de derde bouwlaag zijn bekleed met basralocus delen. Deze plafonds lopen in één lijn door van binnen naar buiten, waar ze het plafond van het overstek vormen. De lamellen rond het brugbedieningscentrum zijn in een hellingshoek geplaatst die nauwkeurig bepaald is aan de hand van zicht en licht. Zicht moest er ook vanuit zittende positie zijn. Het intredende zonlicht mocht niet te fel zijn vanwege het werken met beeldschermen.
